RESTAURATION D'UN PASSAGE À GUÉ SUR LE DROUATTERT

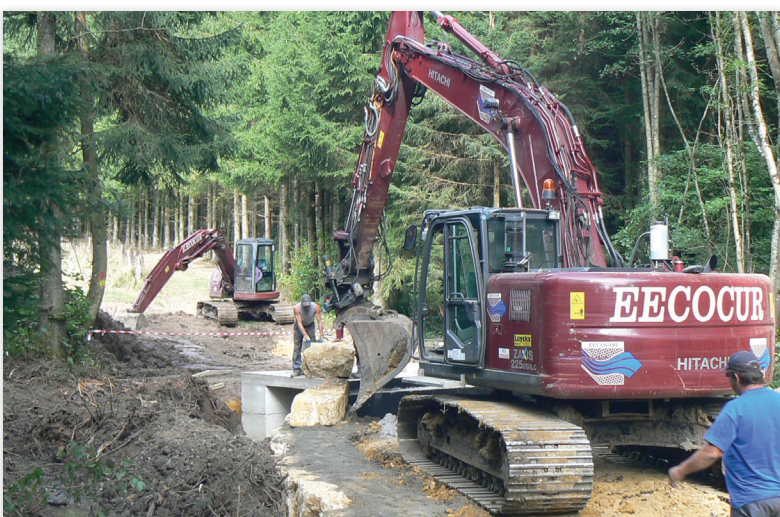
L'ancienne route Thiaumont-Nobressart est devenue un chemin agricole emprunté tant par les agriculteurs que par les promeneurs. Eloignée des routes et protégée en grande partie par des haies, cette voie permet de se promener ou de pratiquer son sport (jogging, VTT, marche nordique...) en toute sécurité. Elle fait d'ailleurs partie des chemins balisés par le S.I. du val d'Attert. Seule petite difficulté, le passage du gué sur le Drouattert. Obstacle franchi habituellement d'une grande enjambée. Hélas, au fil du temps, des charrois agricoles ou forestiers ont transformé le gué en un vaste terrain bourbeux quasi infranchissable. Le Drouattert jeté hors de son lit trouve un terrain de jeu idéal sur ce terrain argileux. Divisé en bon nombre de petits chenaux qui serpentent entre les arbres du bois en aval, ce n'est qu'après de nombreux jours de sécheresse que le fugueur se laisse traverser vaille que vaille. Les tracteurs qui s'y risquaient laissaient de profondes ornières. Peu à peu, le chemin devint impraticable. Il était temps d'intervenir.
